# Le Corps grand-ducal d'incendie et de secours (CGDIS)

# Incendie à la mairie de Junglinster le vendredi 26 janvier 24

# Mairie à Junglinster

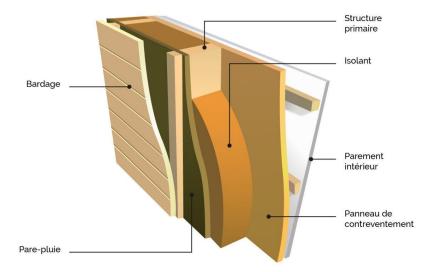
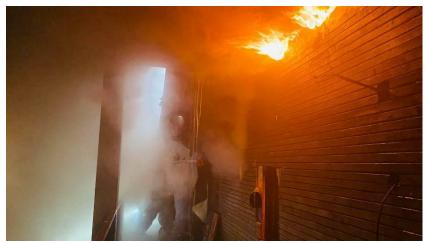
#### Ossature en bois

Bâtiment dans le bâtiment constitué d'une ossature en bois.

Bien que le matériau d'isolation soit difficilement inflammable, le feu s'est propagé par les interstices.

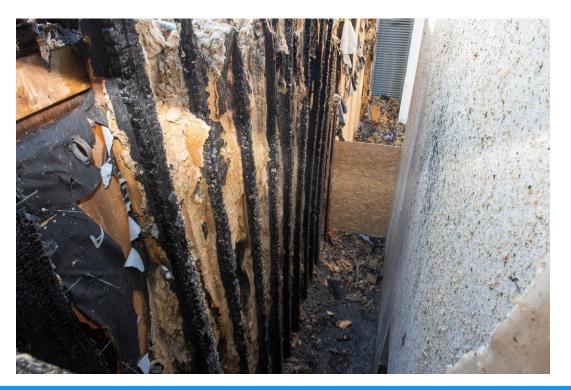
# **Ossature en bois**

- Ouverture sur grande surface.
- ☐ Utilisation de la lance Cobra.

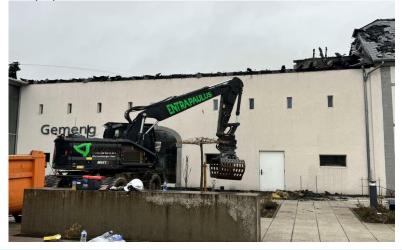
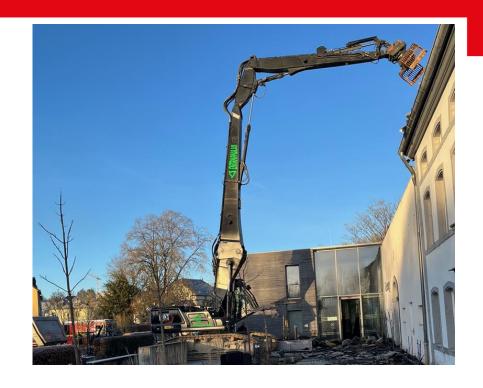
# **Toit de la grange**

- Effondrement du toit à deux pans.
- ☐ Impossible d'atteindre le faux-plafond en bois à cause des débris.
- Accès au faux-plafond uniquement possible avec un équipement lourd.

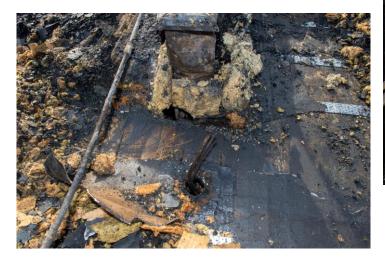
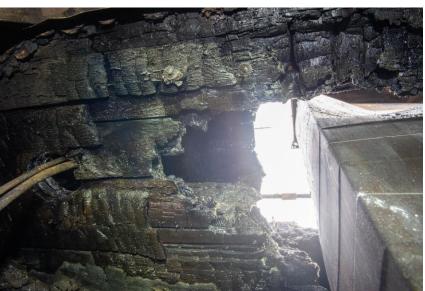
# **Propagation Verticale**

- ☐ Finitions détaillées
  - ☐ Joints mal réalisés dans les cloisons, plafonds ou murs.
  - □ Câblages mal protégés.

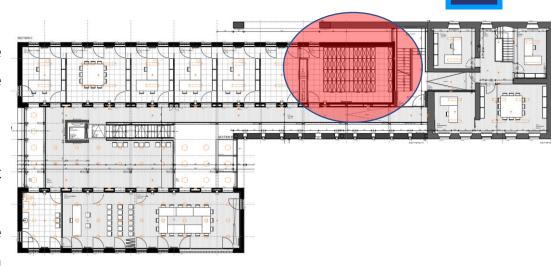
#### Archives à deux niveaux

- Pas de plans sur place.
- ☐ Ce n'est qu'à l'arrivée de représentants de la commune que l'on s'est rendu compte de la complexité de la structure.
- ☐ Importance des documents inconnue.
- Documents historiques ou seulement administratifs?
- L'attaque par l' intérieure au premier étage était difficile, car une partie du bâtiment en incendie général.

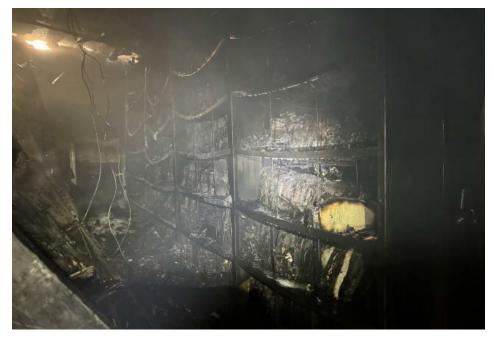
#### Archives à deux niveaux

- □ Archives 1<sup>er</sup> étage totalement détruites par l'incendie.
- □ Archives r-d-ch ont pu être entièrement sauvées, « seulement » des dégâts d'eau, évacuées pendant l'incendie.

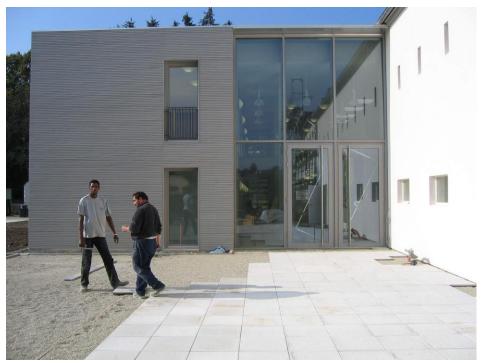
#### Cours

- □ Dalles en béton posées sur gravier nonstabilisé.
- Réservoir de récupération d'eau de pluie enterré.
- Danger lors de la mise en place de l'échelle aérienne:
  - Interdiction de traverser.
  - Risque d'enfoncement.
