PEX Versoix

Double phénomène thermique

05.11.2021 – 38, route de Suisse, Versoix

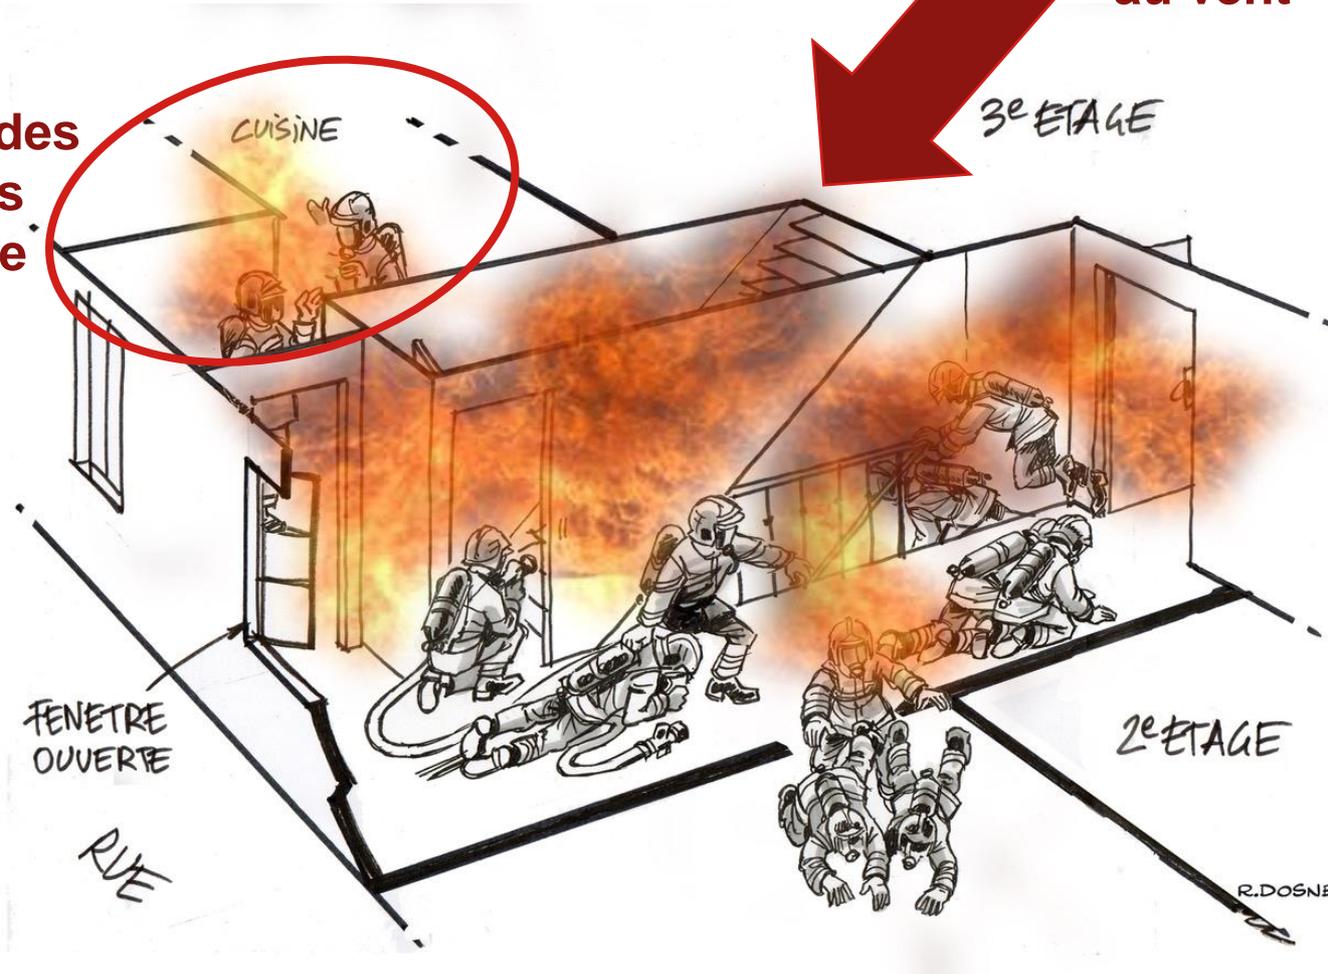
1

Flashover induit par la rupture de la fenêtre située face au vent

Inflammation des fumées froides dans la cuisine

2
