Le phénomène de *Blow Torch* (ou effet chalumeau) –  
Paroxysme des *Wind Driven Fires* (feux stimulés par le vent)

Par le colonel HC Pierre BÉPOIX – DDASIS 13

DEUXIÈME  
COLLOQUE FRANCOPHONE  
**INCENDIE**

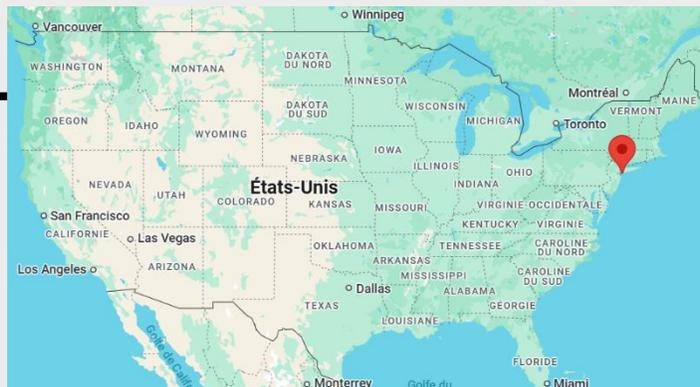
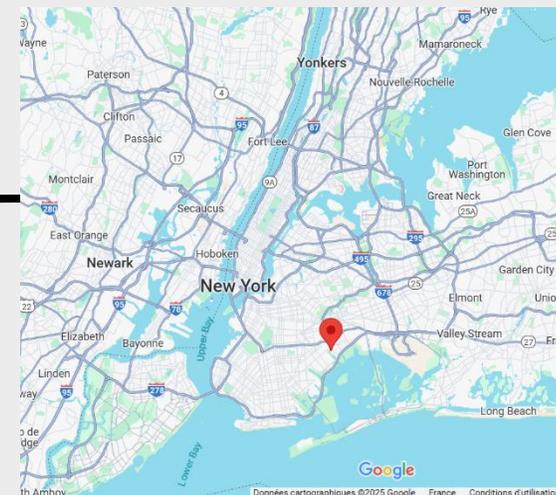
La zone d'intervention - Immeuble à usage d'habitation R+9 de forme rectangulaire et en structure béton traditionnel

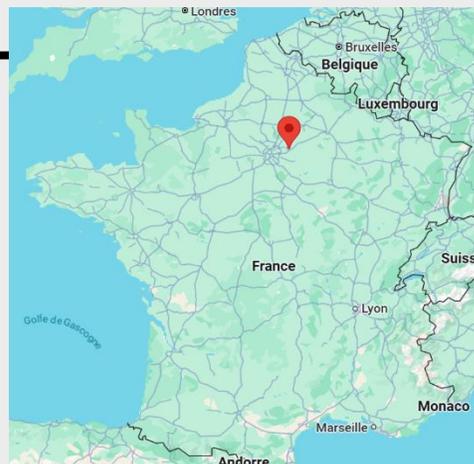
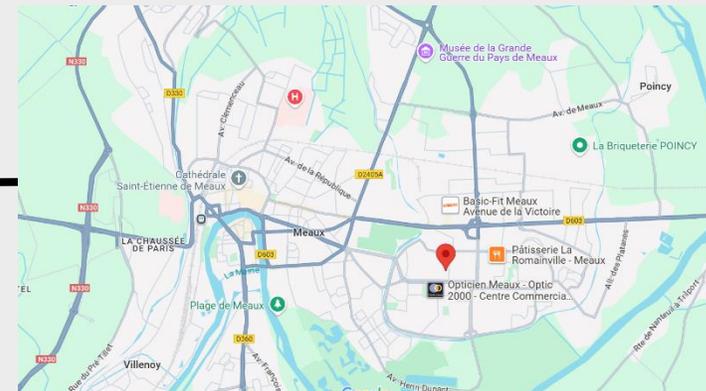
La zone d'intervention - Immeuble à usage d'habitation R+16 en forme de tripode et en structure béton traditionnel

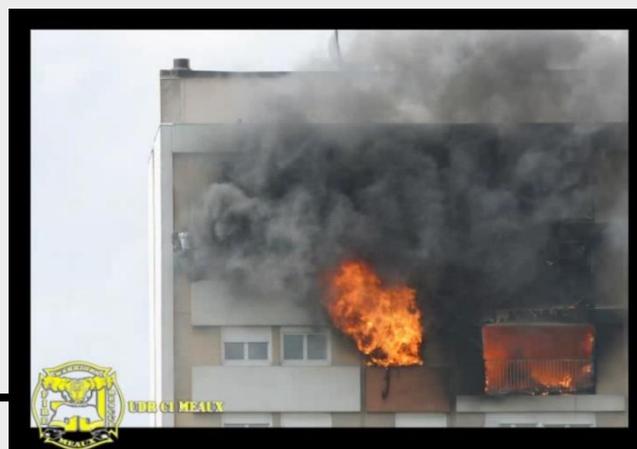
Façade Sud

- Incendie dans un appartement traversant du 14<sup>ème</sup> étage ;
- 2 personnes réfugiées sur un rebord de fenêtres au 15<sup>ème</sup> étage ;
- Occupants encore dans leur logement ;
- Vent changeant de Nord/Sud.

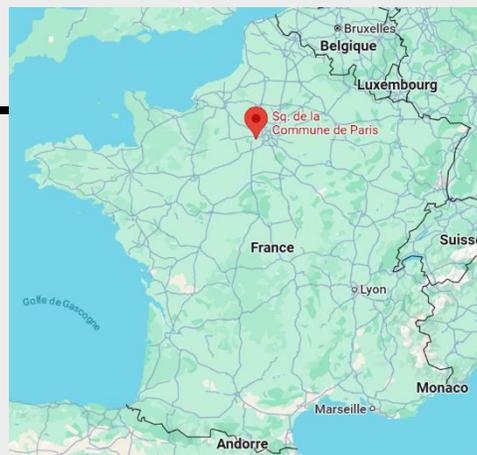
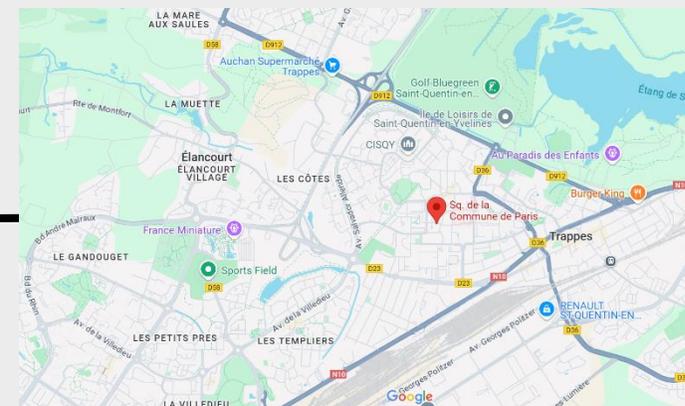
La zone d'intervention - Immeuble à usage d'habitation R+11 de forme rectangulaire et en structure béton traditionnel

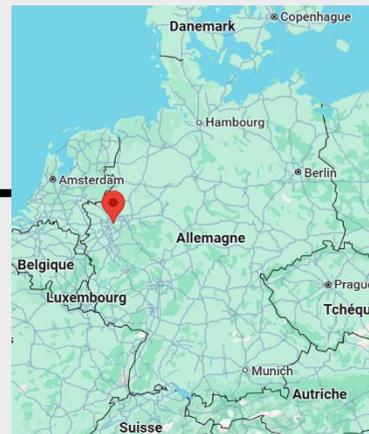
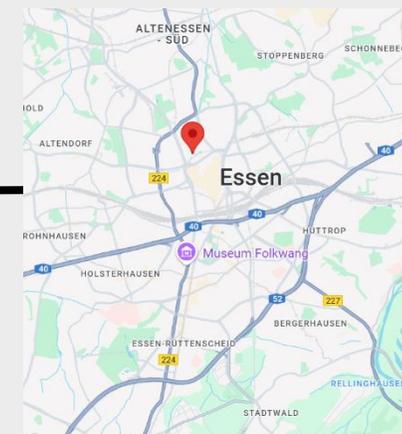
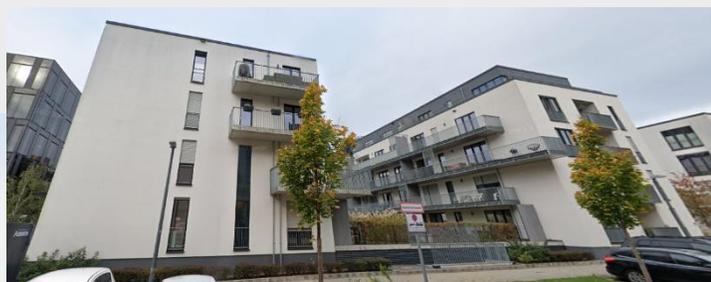
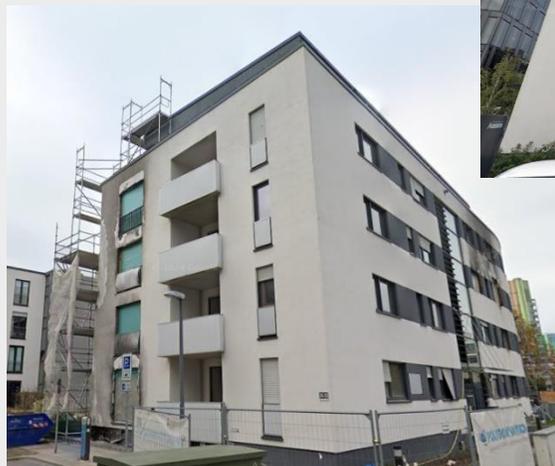
La zone d'intervention - Immeuble à usage d'habitation R+4 en forme de V et de structure mixte béton & métallique

- Incendie ayant a priori éclaté sur un balcon avec propagations horizontales et verticales aux autres balcons et appartements liés, via les baies vitrées ;
- Une centaine d'occupants dans leur logement en pleine nuit ;
- Rafales de vent jusqu'à 160 km/h (tempête Antonia).

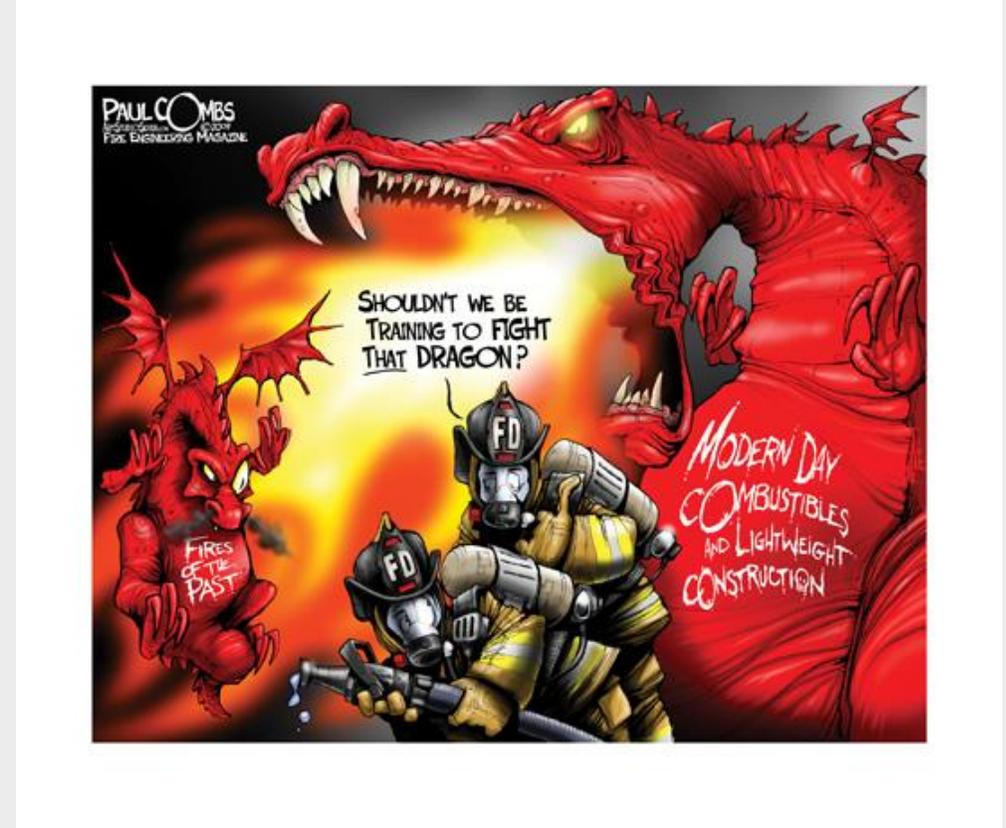
- Dragon de gauche : feux du passé
- Dragon de droite : mobiliers et constructions d'aujourd'hui
- « Ne devrions-nous pas nous entraîner à combattre ce dragon-là ? »
