# Le Corps grand-ducal d'incendie et de secours (CGDIS)

# Incendie à la mairie de Junglinster le vendredi 26 janvier 24

# Mairie à Junglinster

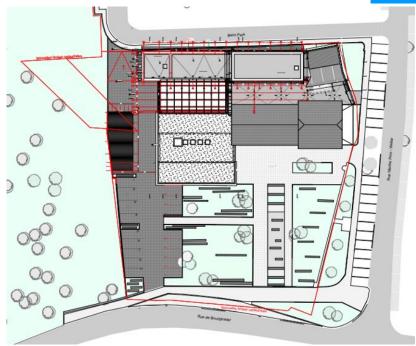
- Pas de plans de construction à disposition.
- Bâtiment dans le bâtiment constitué d'une ossature en bois.
- Absence de protection incendie entre la grange et l'annexe.
- Archives à 2 niveaux.
- Ancien bâtiment classé.
- □ Accès cours central et réservoirs d'eau souterrains.

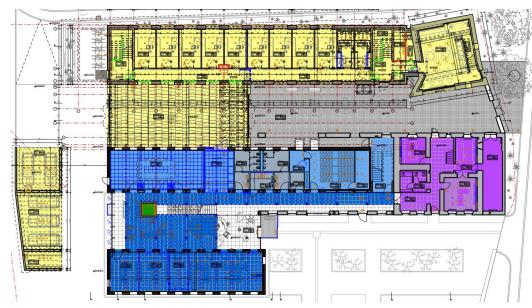
#### Ossature en bois

Bâtiment dans le bâtiment constitué d'une ossature en bois.

Bien que le matériau d'isolation soit difficilement inflammable, le feu s'est propagé par les interstices.

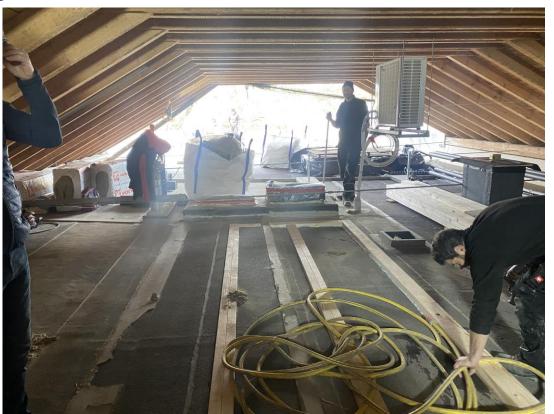
# **Toit de la grange**

- Effondrement du toit à deux pans.
- ☐ Impossible d'atteindre le faux-plafond en bois à cause des débris.
- Accès au faux-plafond uniquement possible avec un équipement lourd.
